## Winter-Wartungsarbeiten am XJ12 Serie II 2019/2020

Nach über 10 Jahren Betrieb stellen sich doch einige Schwachstellen heraus, bei genauerem Hinsehen...

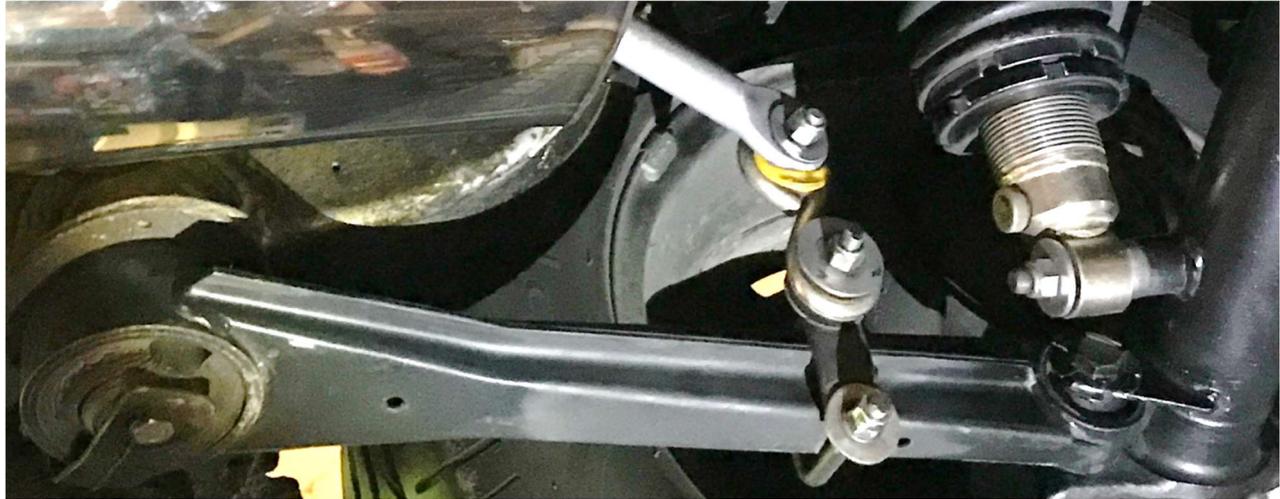
Zum einen waren die großen Buchsen gebrochen, zum anderen bot sich die Gelegenheit die Version des XJS mit hinterem Stabilisator einzubauen. Bislang war ein Stabi der Fa. Whiteline in 7/8" verbaut, vorne passend das Upgrade von 7/8" auf 1" Durchmesser. Die hintere Stabilisatorhalterung von Fa. Whiteline war „etwas abenteuerlich“. Ein U-Bügel + Fleischerhaken könnte man sagen...

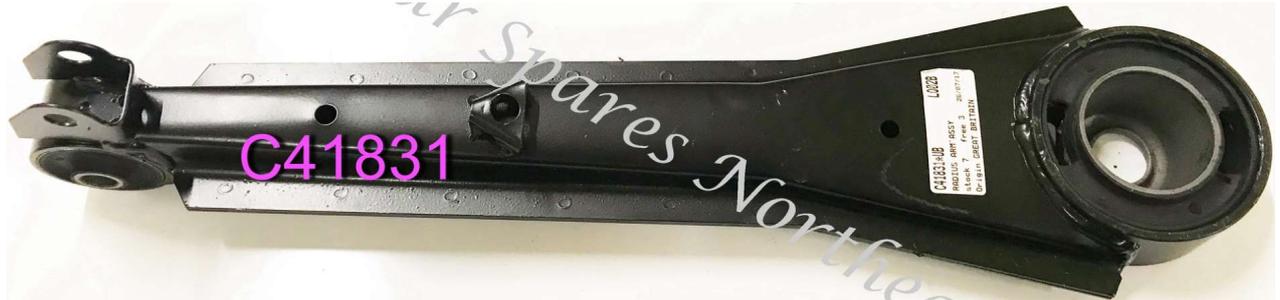
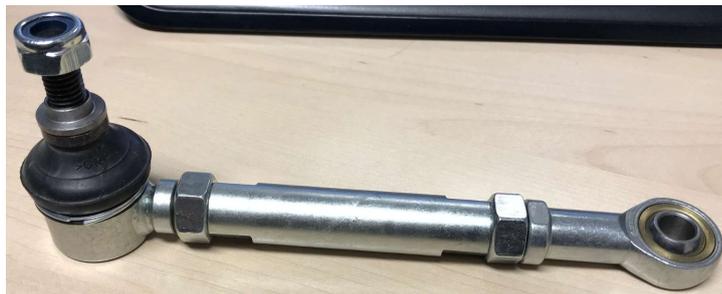
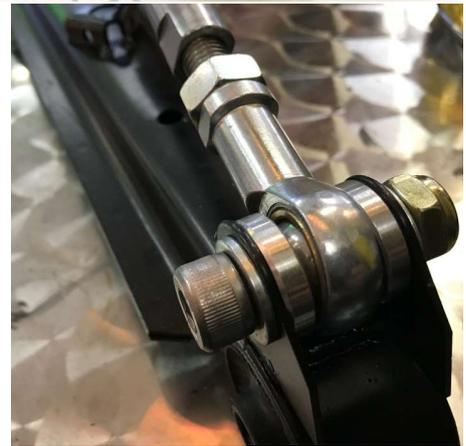
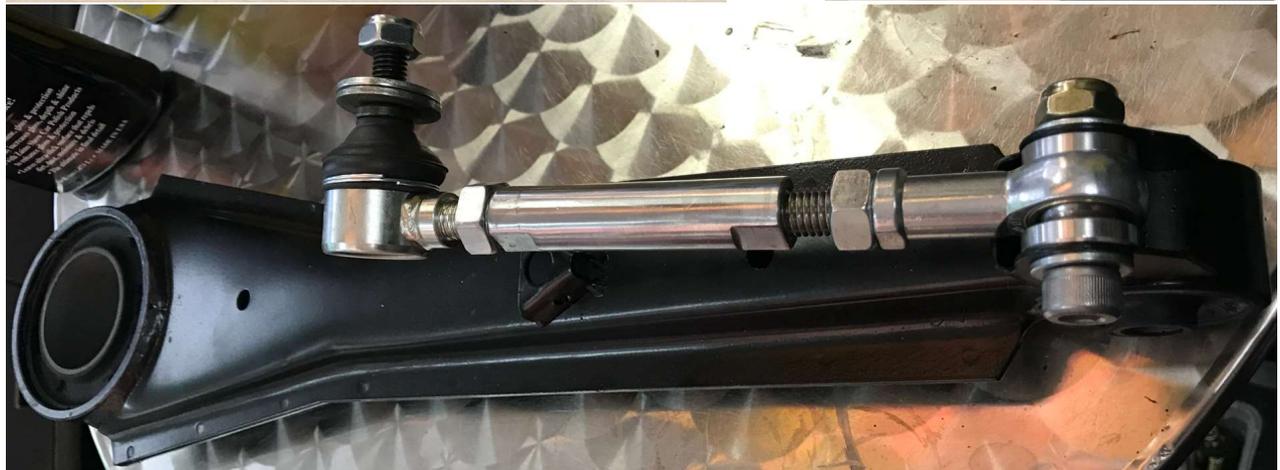
Der neue Trailing Arm **C41831** mit verstellbarer Zugstange (Eigenbau) sieht doch professioneller aus ☺

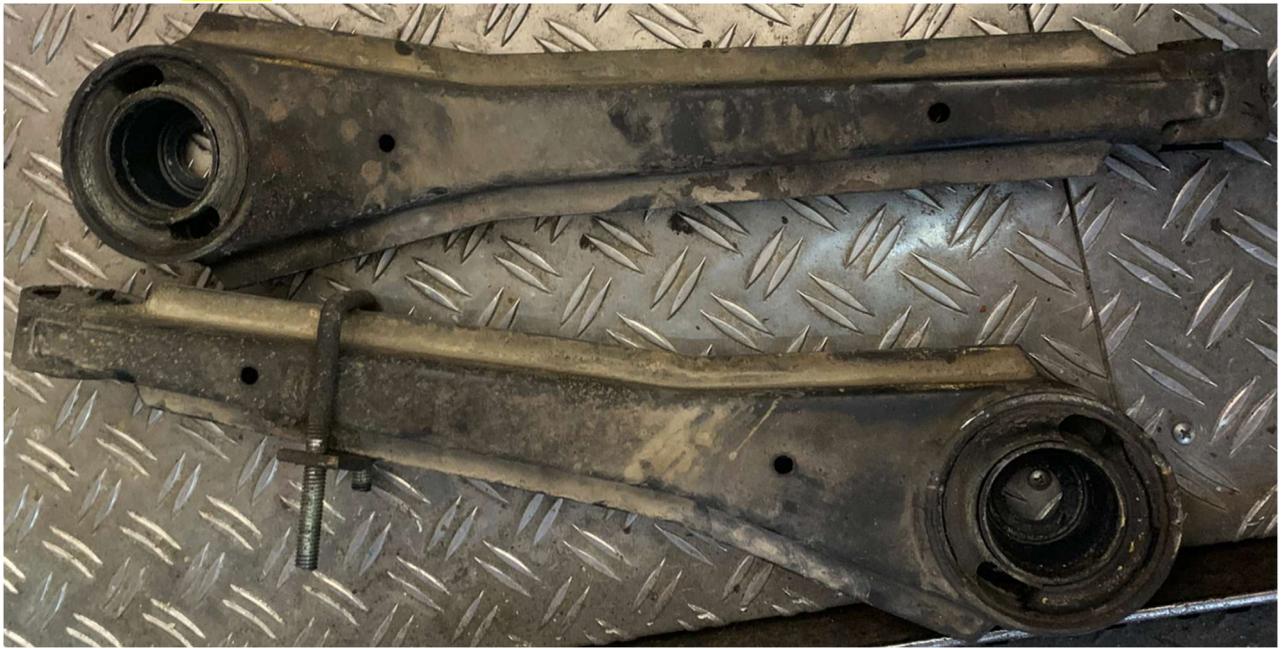
Die alten Teile **C29310** ausgebaut.

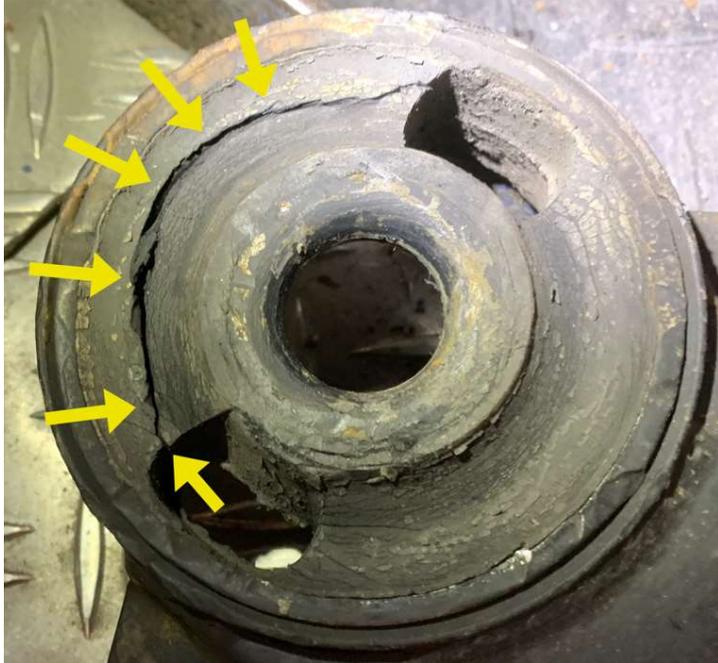
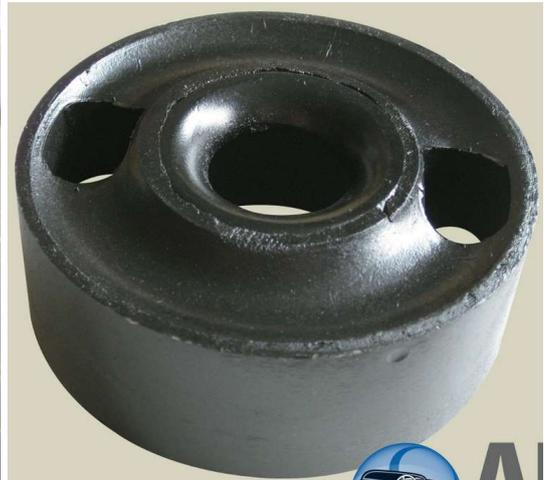
Eine Buchse **C23782** waren schon halbseitig gebrochen,

rechts zum Vergleich eine neue Buchse

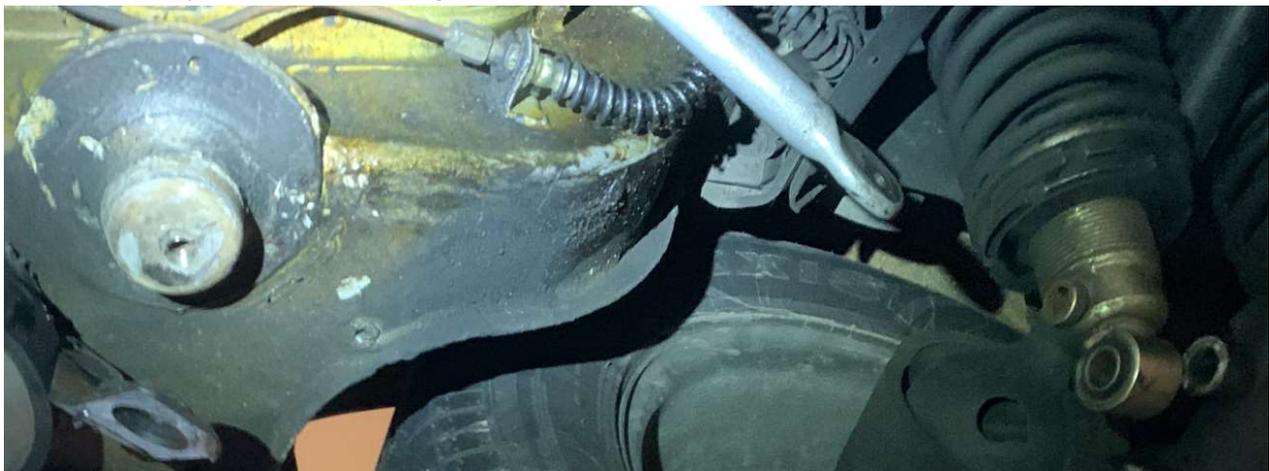
Hier die Einbauposition ohne Trailing Arm

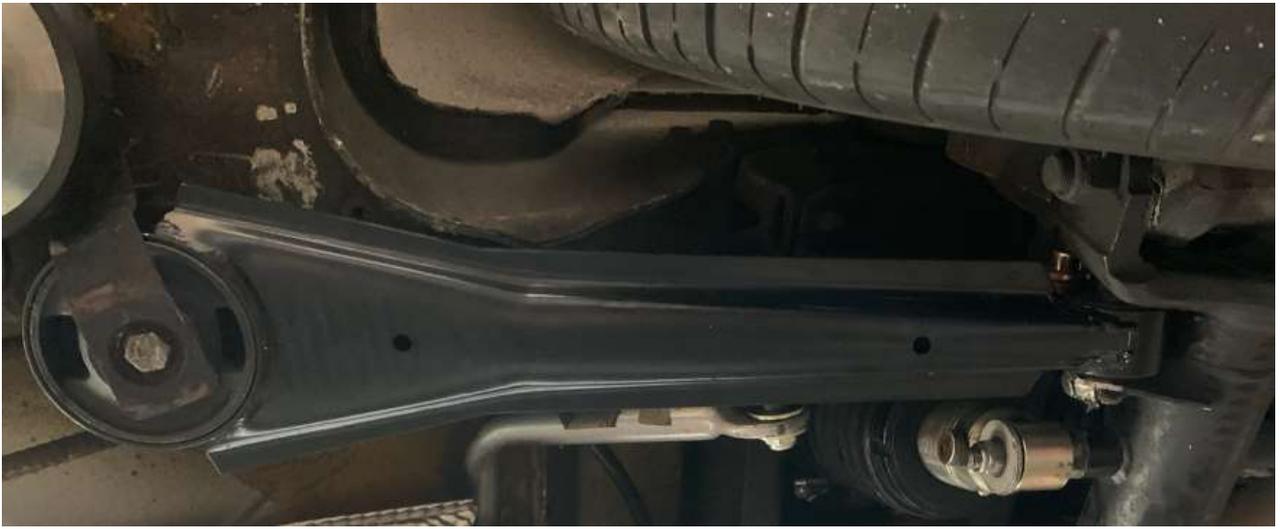
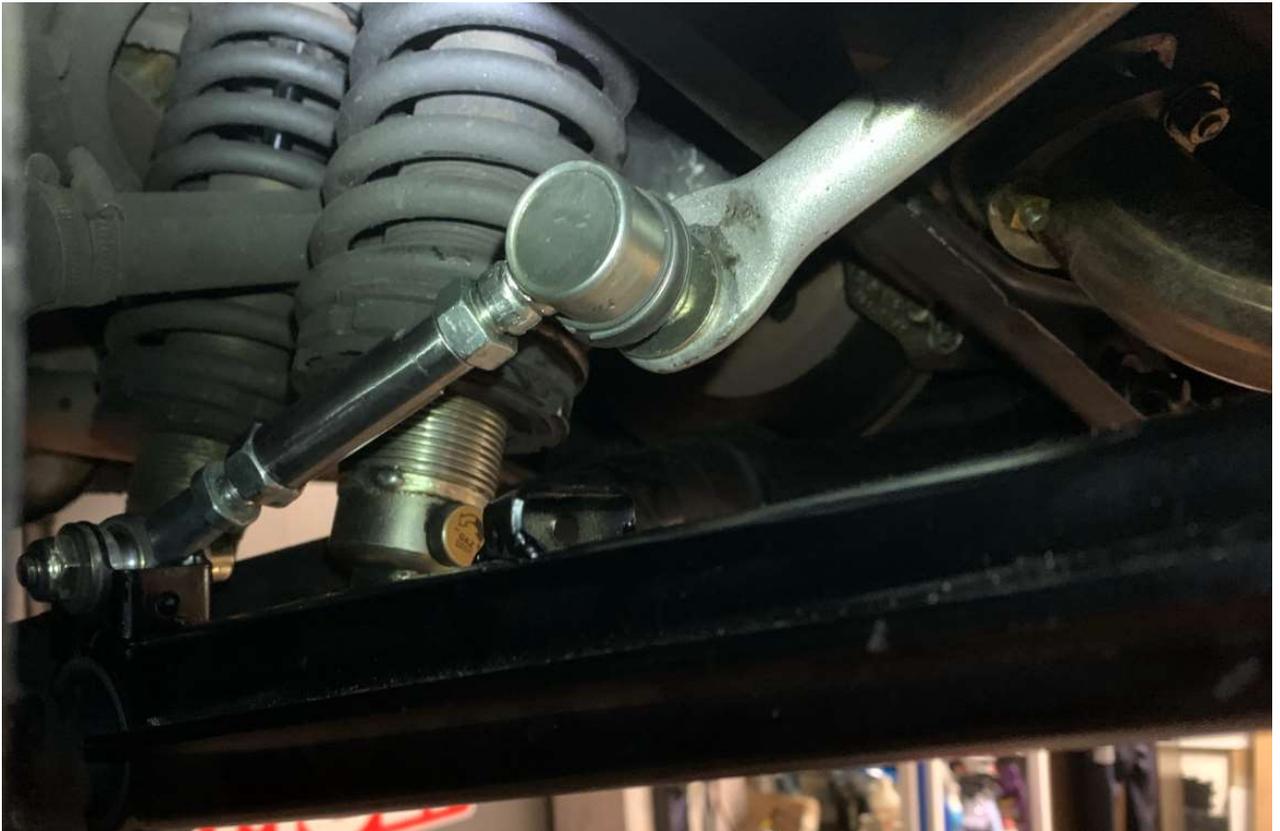
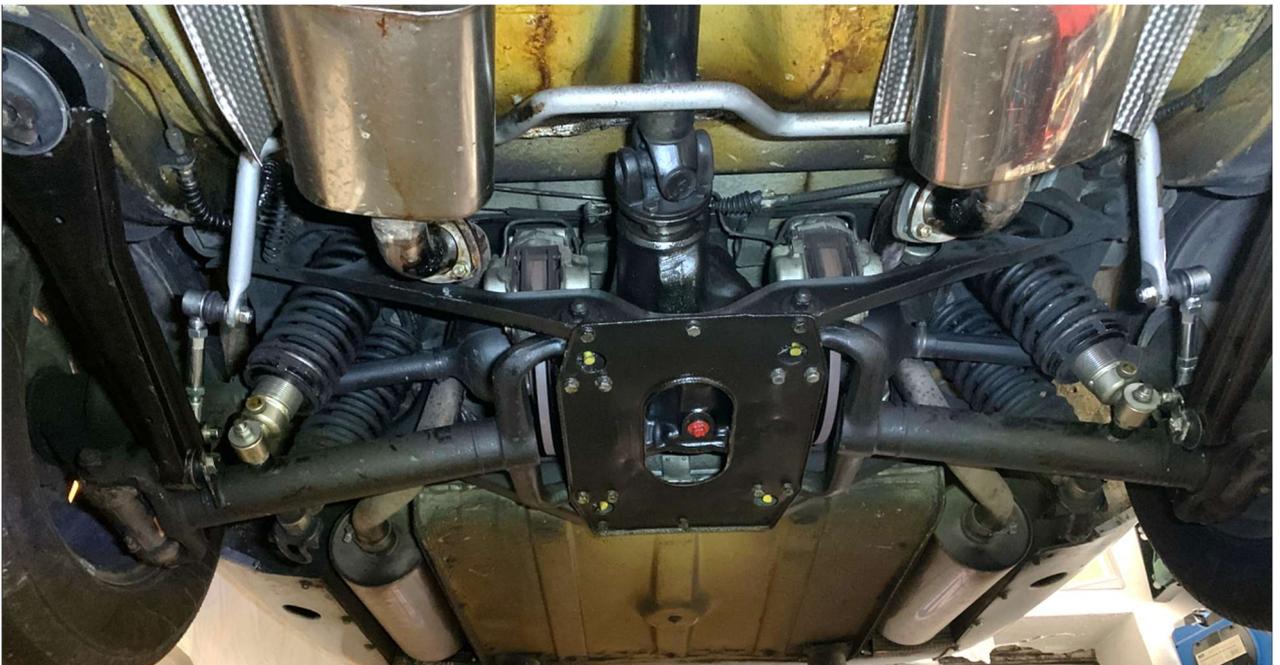
Hier mit dem neuen Träger C41831 und Zugstange zum Stabilisator

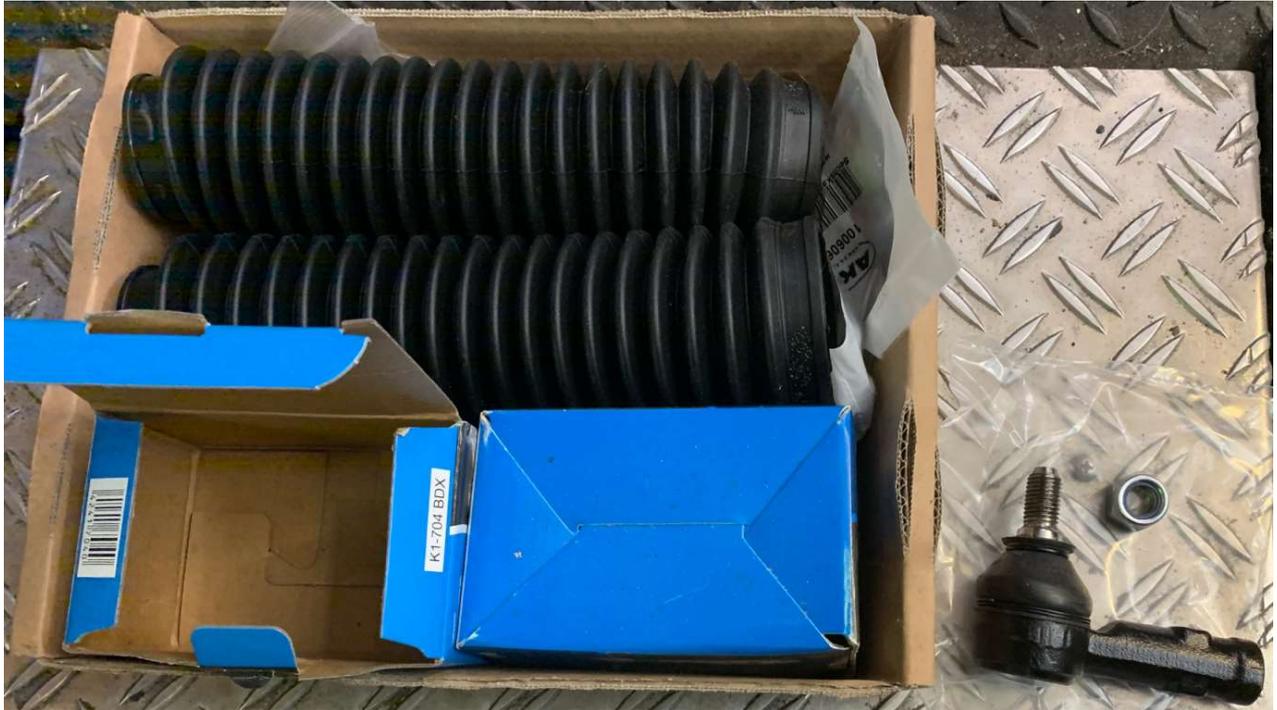
V Neuteile V

Auch an der **Lenkung** gab es Handlungsbedarf. Die Lenkungsmanschetten waren perforiert und hart. Da ich sie sowieso ausbauen musste, wurden die Spurstangenköpfe gleich mitgetauscht.

**Lenkungs-Upgrade 2010: ZF-Lenkung CCC6015 des späten XJS ab. Bj. 1994**

**Es ist zwingend notwendig, die Positionen der Spurstangenköpfe genau zu markieren und nach dem Zusammenbau den Spurwinkel zu kontrollieren !!!**

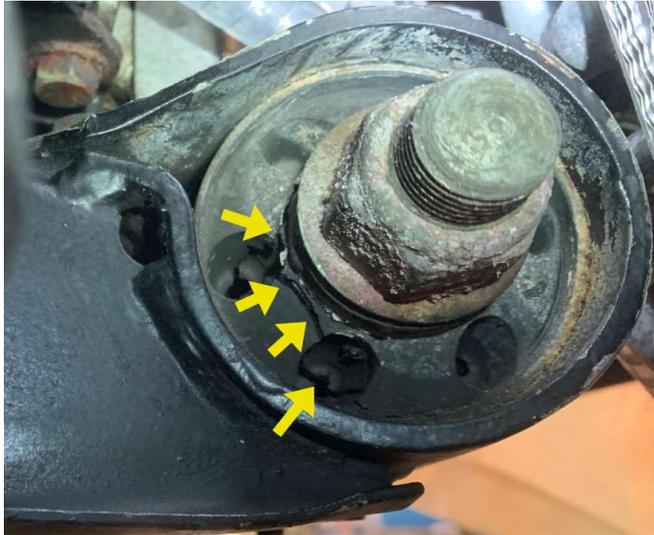
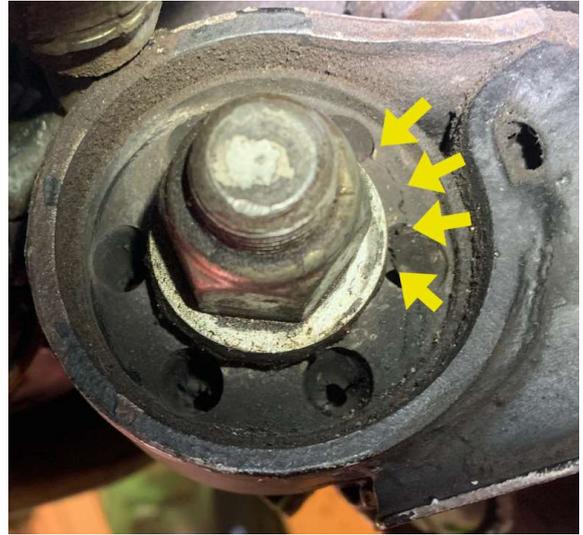
Damit nicht genug, die vorderen großen Buchsen der Vorderachse zum Rahmen waren auch gebrochen 😞

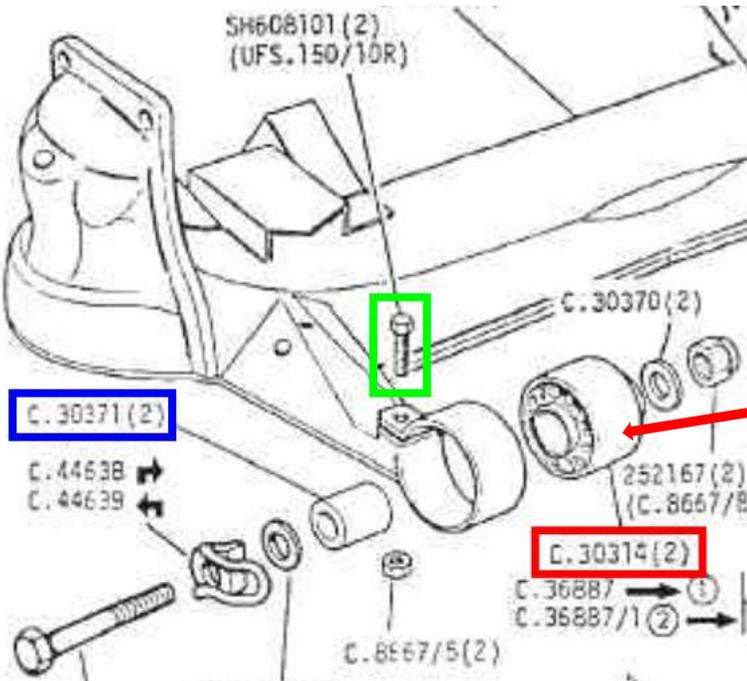
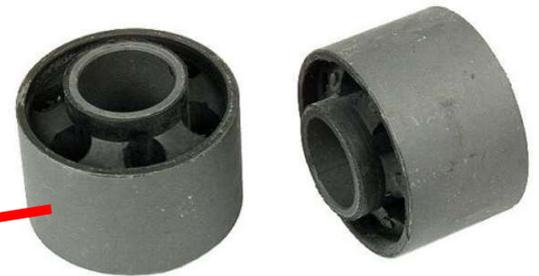
Ausbau der Vorderachslager **C30314**. Hierzu muss der Hilfsrahmen der Vorderachse unterstützt werden, erst dann kann die Halteschraube des Lagerhalters gelockert werden und das Lager mit Buchse **C30371** herausgezogen werden. **Auf der Vorderachse lastet der Motor !**

im Bild ein Getriebeheber Traglast max. 500kg.

Im abgestützten Zustand wird die selbstsichernde Mutter von der Schraube im Lager C30314 entfernt und das Lager mit Buchse C30371 herausgeklopft. Teile säubern und neues Lager C30314 mit Buchse C30371 einsetzen.
